# Mitä silmä ei näe

**Kulmanopeus, terävänäköalue ja A-pilari rajoittavat merkittävästi näkemistämme. Korkeammasta henkilöautosta näkee paremmin kuin matalasta ja kuorma-autosta vielä paremmin. Mutta tietyissä tilanteissa näin ei olekaan.**

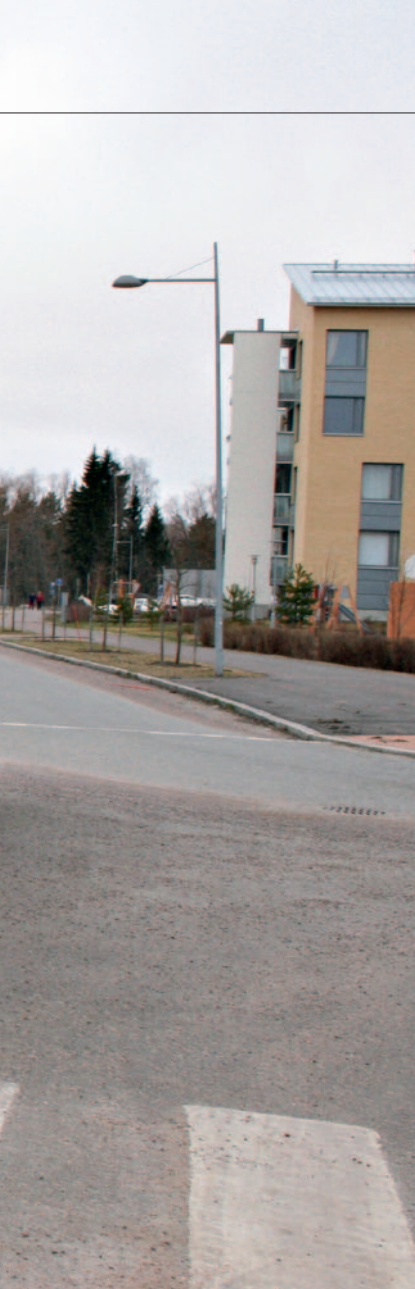
Monessa henkilöautossa tuulilasin ja sivulasien välinen A-pilari on niin paksu, että sen taakse voi jäädä moottoripyörän lisäksi jopa toi-

ta jäisi vasemmalta tulevan A-pilarin katveeseen, vain oikealta tuleva pystyisi silloin estämään onnettomuuden. Mutta ymmärtäisikö hän, miksei vasemmalta tuleva väistä, ja ehtisikö hän reagoida tilanteeseen? Kysymys olisi sekunnin kymmenesosista.

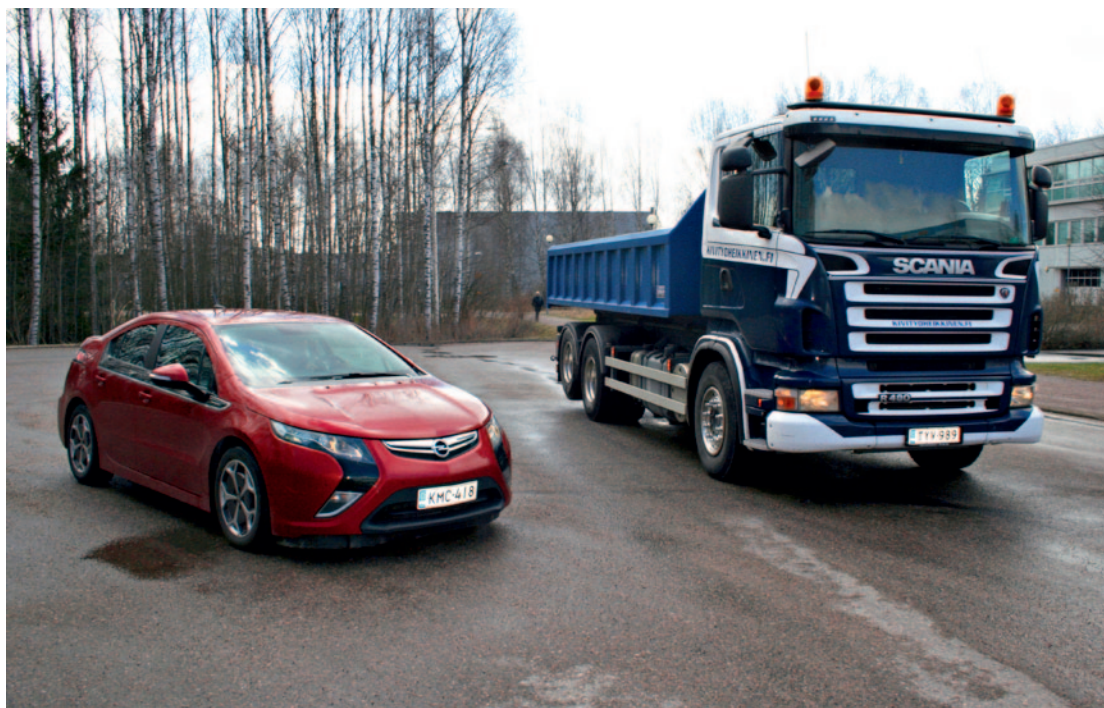
➦ **UOSIMALLIA 2009** olevassa Scaniassa tuulilasin yläreunassa oleva katvepeili on pakollinen. Jollei sitä olisi, kuljettaja ei näkisi ketään kolmesta jalankulkijasta, jotka ylittävät katuja vajaan metrin etäisyydellä auton puskurista. Aikuiset tulevat näkyviin heidän saapuessaan auton keskiosan kohdalle.

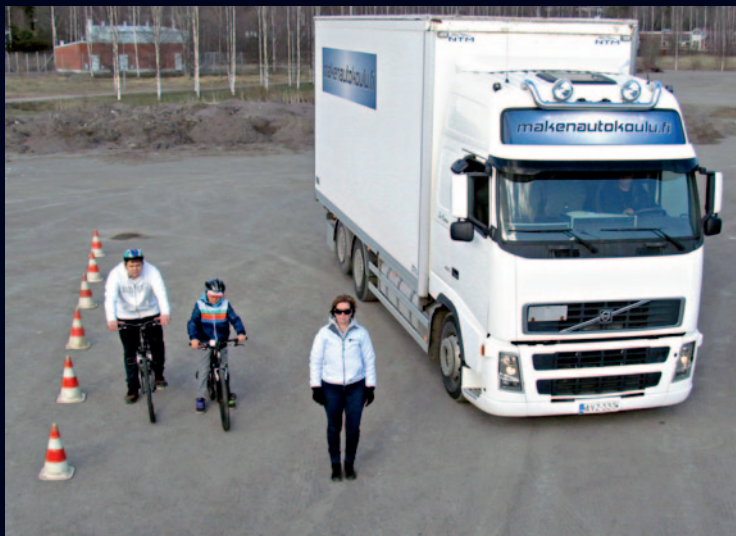
➡ VOLVO FH 12 on vuosimallia 2003. Jalankulkija seisoo paikassa, joka on etukulmasta 1,5 metriä sivulle ja 0,7 metriä eteenpäin. Lapsipyöräilijä on etukulmasta 1,3 metriä taaksepäin ja 2,5 metriä sivulle. Aikuinen pyöräilijä on 2,1 metriä etukulmasta taaksepäin ja 3,2 metriä sivulle. Kuljettaja ei pysty näkemään ketään heistä.

liittyvät kokeet teimme Volvolla. Siinä oli katvepeilijärjestelmä, jollainen on valtaosassa maamme kalustosta. Varauduimme näkemäongelmaan, mutta emme näin pahaan. Kuorma-auton etupää, oikea etukulma ja sen jälkeinen sivusta ovat todella vaarallisia kohtia.

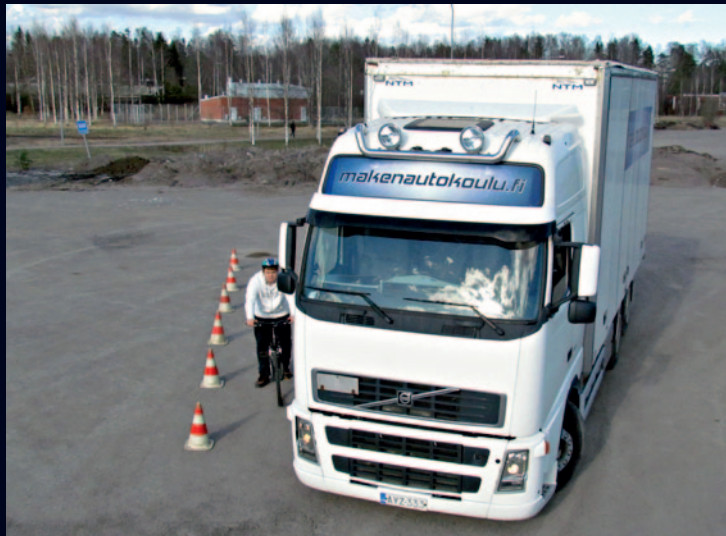
Kun vasemman kuvan auton kuljettaja kääntää ohjauspyörästä täysillä oikealle liikkeelle lähtiessään, ajoneuvon keula siirtyy jyrkästi sivusuunnassa. Vaikka jalankulkija ja pyöräilijät eivät liikkuisi eteenpäin, heille kävisi huonosti. Jalankulkija ja pienempi pyöräilijä olisivat jo auton alla.

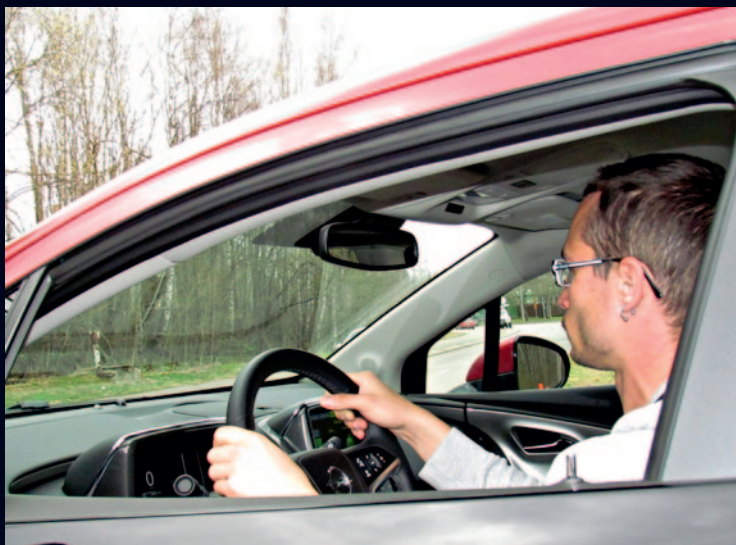
➡ KAUEMPAA kaarteessa näkyy vaalea henkilöauto. Sitä ennen ehtii hyvin ...

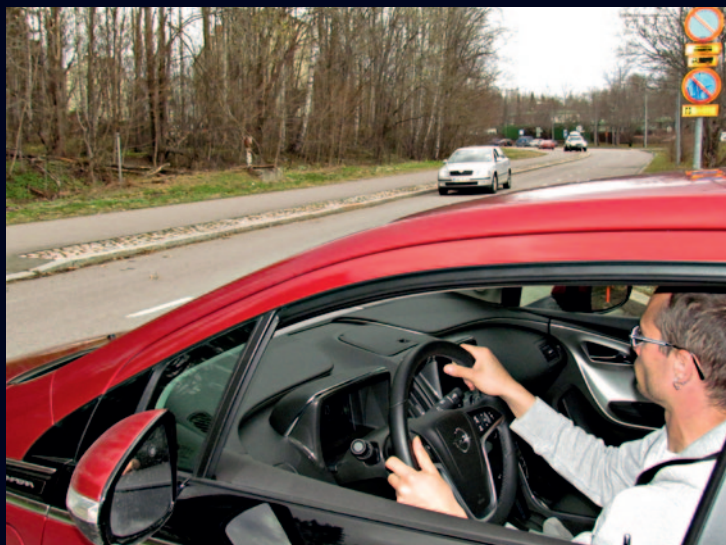
... mutta todellisuus onkin tällainen, lähellä ollut toinen vaalea henkilöauto oli A-pilarin takana.

Risteysturvallisuus edellyttää pään hienoista taivuttamista ja kurkistusta eteen tai taakse, jotta sivusta tuleva ajoneuvo ei jäisi ratkaisuvalta hetkellä A-pilarin taakse.

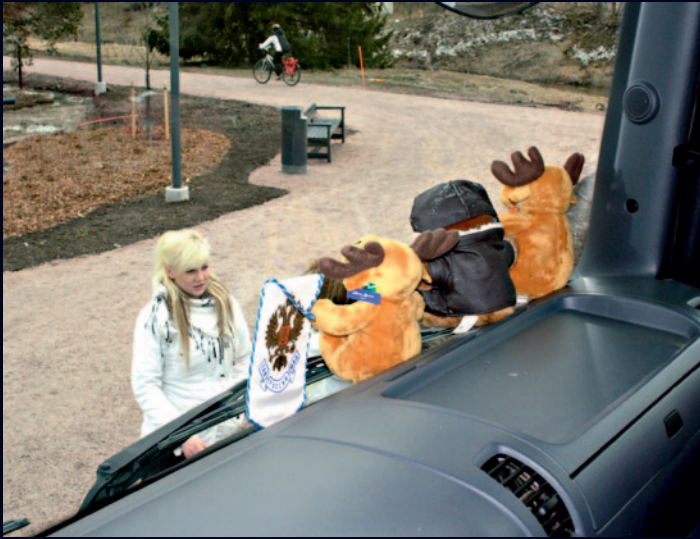
↑ **TOINEN** keskustelevista naisista peittyy pienten maskottien taakse, kuten puolet puistokäyttävääkin. Tuulilasin oikeassa alareunassa kaikenlaiset esineet kuten nimikyltit, liput ja erilaiset maskotit häiritsevät näkyvyyttä olennaisesti. Tiedostavatko kuljettajat ja liikenteen valvojat tämän?

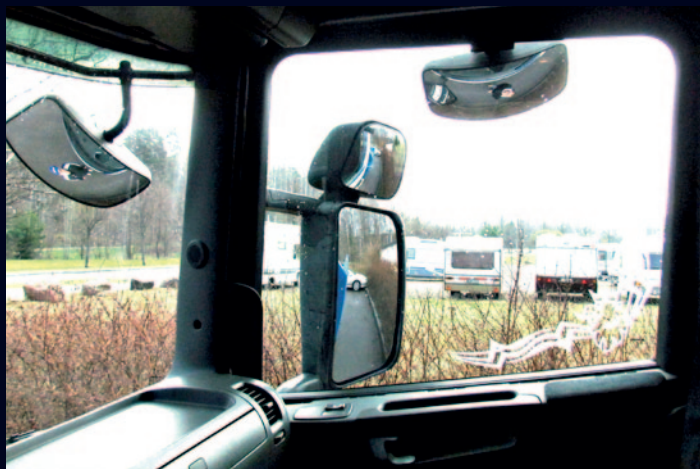
↑ **KESKELLÄ** alhaalla olevasta varsinaisesta peilistä näkyy hyvin henkilöauton keula, mutta sitä ylempänä lähisivua näyttävästi peilistä henkilöauto näkyy jo selvästi huomommin. Vasemmalla ja oikealla olevista katvepeileistä näkyy jotain, mutta mitä? Tuulilasipeilissä on ylöspäin katseleva jalankulkija. Myös sivukatvepeilissä on ylös katseleva jalankulkija.

Näkyvyyttä sinänsä parantaviin katvepeileihin sisältyy myös ongelma, jota ei ole tavallisissa peileissä. Katvepeilit ovat voimakkaasti kuperia. Tällaisten peilien vääristymät vaikeuttavat kohteiden havaitsemista ja niiden liikkeen arvioimista.
