# Näkymätön kääntyminen

Molemmat tulivat risteykseen samaa ajorataa käyttäen samasta suunnasta. Polkupyöräilijän tarkoituksena oli ajaa suoraan. Hän jäi oikealle kääntyvän kuorma-auton alle saaden surmansa. Autoa kuljettaneen syyllisyys vaikutti selvältä. Alioikeudessa ja hovioikeudessa hänet kuitenkin vapautettiin. Miten se oli mahdollista?

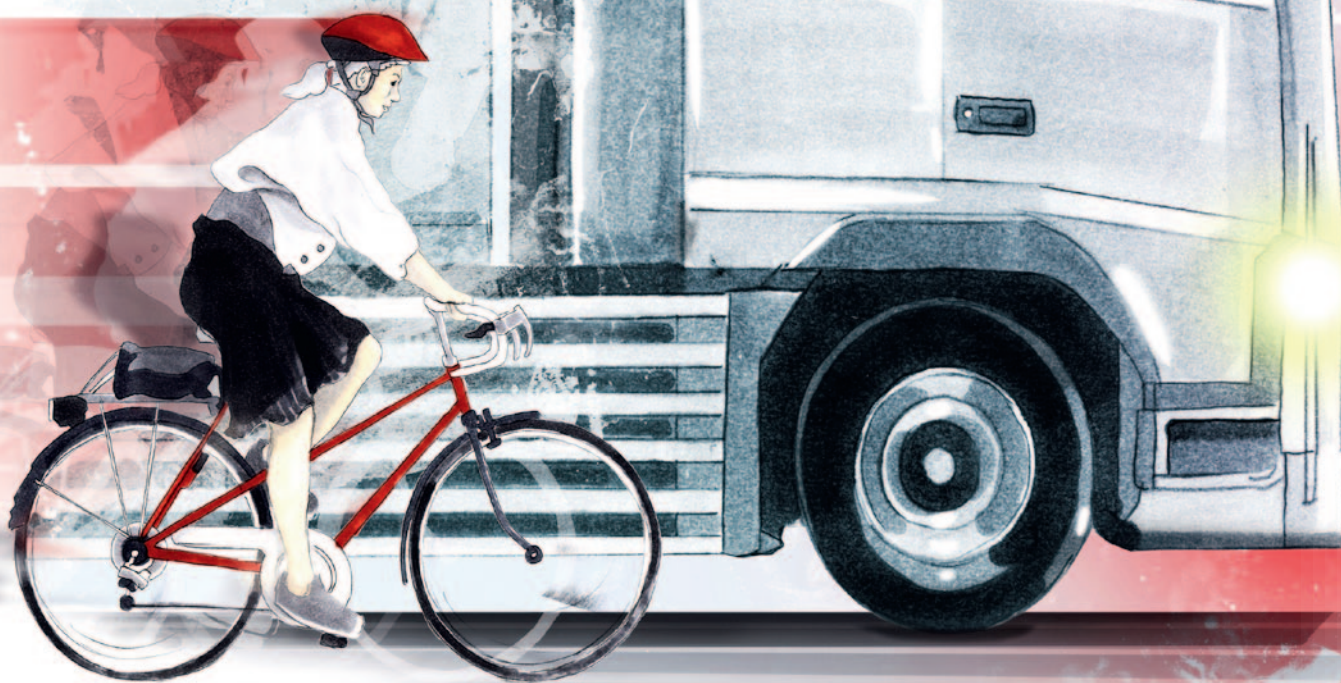
**OLAVI LEMPINEN**  
ANTTI NIKUNEN, piirros

Hovioikeuden mukaan Liisa on todennäköisesti tullut liikennevaloisissa seisovan kuorma-auton oikealle puolelle ja odottanut siinä valojen vaihtumista. Vihreiden syttyttyä auto ja polkupyörä lähtivät kääntymään oikealle. Liisa yritti päästä auton edelle ehtiäkseen kääntymään sen keulan editse vasemmalle.

mottiin. Kuorma-auton ympärillä on kuolleita kulkijoita. Liisan katsottiin liikkeelle lähdettyään ajautuneen tällaiselle katvealueelle, jolla Matti ei voinut häntä nähdä.
